## RECUPERO E RESTAURO DELL’AFFRESCO NEL REFETTORIO DEI MONACI

Feliciano Della Mora

### **La situazione esistente dell'affresco**

### **Stato di conservazione dell'affresco**

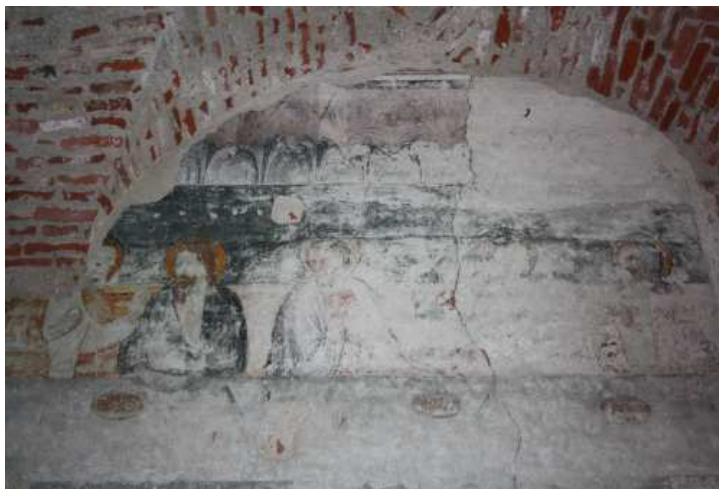
*Sulla parete interna del Refettorio rivolta a est si distingue, estesa, la superficie occupata da un affresco, una veduta raffigurante l’ “Ultima Cena”, dipinta con toni policromi e certamente attribuibile alla fase storica precedente alle trasformazioni architettoniche del vano (sec. XVI), a seguito della Battaglia di Catinat.*

*Questa rappresentazione risulta elemento decorativo di secondo periodo rispetto la sistemazione anteriore del refettorio e del muro nell’ambiente, occupato evidentemente da una decorazione più in sintonia con la regola cistercense (riferibile al XV sec.?), che è possibile riscontrare in alcuni tratti, dalla presenza di pochi lacerti*

*di intonaco con il disegno, bicolore impresso, che raffigura una tessitura muraria.*

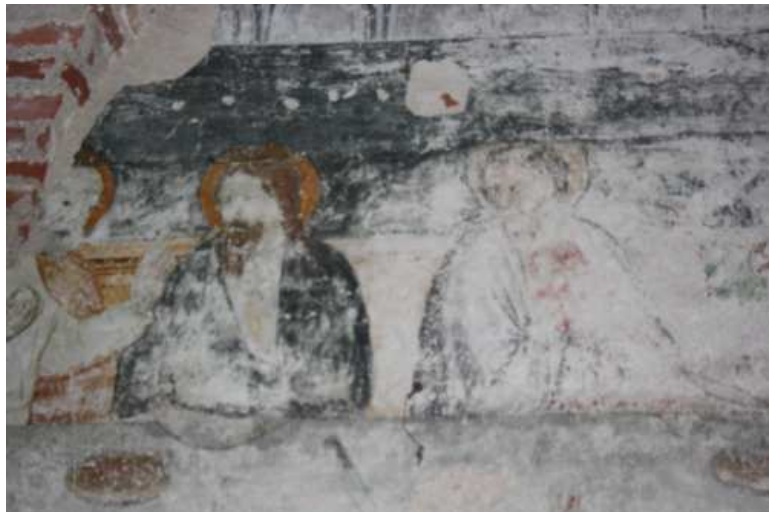
Sul lato destro della parete orientale del refettorio, in un registro che parte da una quota di circa 2 metri ed arriva all'apice della parete attualmente visibile, si rilevano i residui di una raffigurazione dell' "Ultima Cena", che, stanti le dimensioni, probabilmente occupava l'intera parete. Ben si evidenziano tre figure, tra cui il Cristo, ed appena si intravedono le tracce di altri tre Apostoli.

secoli passati, che hanno comportato l'aggiunta di un sistema di volte a crociera impostato su pilastri centrali ed ovviamente sulle pareti, hanno occultato e distrutto gran parte della scena, i cui resti attualmente appaiono visibili nella lunetta dell'arcata creatasi sulla parete; lungo i bordi dell'arcata laterizia che si addossa alla parete si intravede ancora qualche traccia dell'intonaco affrescato, non distrutto dalla sovrapposizione dell'arcata stessa.

Nella parete bassa del registro dipinto, molto più rovinata di quella alta e dove a tratti permangono solo alcuni brani di intonaco, si rileva la presenza di un dipinto visibilmente posto al di sotto dell'intonachino dell' "Ultima Cena", forse addirittura al di sotto dell'arriccio di quest'ultima, e raffigurante una decorazione di finto mattonato, quasi una imitazione in affresco della stessa cortina laterizia delle murature o una nobilitazione delle stesse. Questa presenza appare particolarmente interessante in quanto può far desumere la presenza di una precedente più antica decorazione che rivestiva le pareti del refettorio prima della collocazione cronologica dell'"Ultima Cena", oppure, in alternativa, una modifica o un pentimento nell'impostazione delle giornate o pontate delle varie scene coeve e sicuramente presenti quando si dipingeva l'"Ultima Cena". L'ipotesi di una precedente decorazione raffigurante, almeno in parte, una cortina laterizia, appare ancora più interessante in quanto più consona alla semplicità delle regole dei monaci cistercensi.

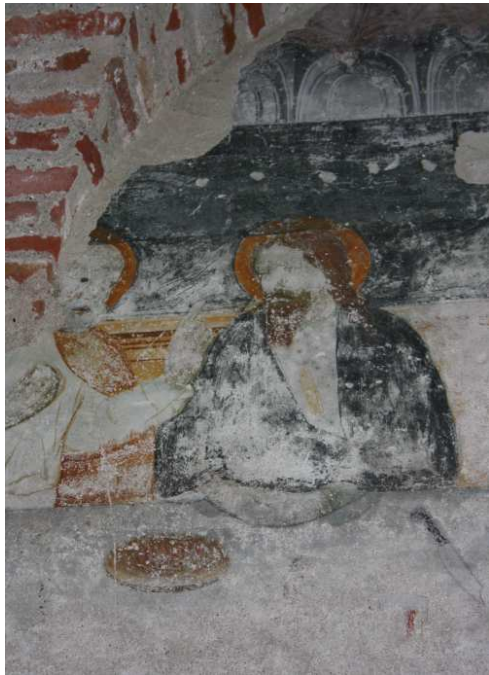
Lo stato di conservazione delle pitture e dell'intonaco infatti è di completo abbandono; ai precedenti interventi distruttivi che limitano l'originaria consistenza degli affreschi nel tempo si è concretata una condizione di degrado dei materiali e delle componenti della pittura.

Lo stato di conservazione dei livelli costituenti l'intonaco e quello della superficie dipinta prospettano pertanto fenomeni pronunciati di alterazione della materia, estesi all'intera area decorata con distacco dell'intonaco dal supporto murario sottostante, separazione e disgregazione degli strati costituenti; rilevanti sono le cadute già avvenute di parti dell'intonaco e la consistenza delle malte e la pellicola pittorica risultano fortemente indebolite da una azione corrosiva e disgregativa.

Questo stato visibile di alterazione, una diretta conseguenza di effetti concomitanti di degrado ambientale, è derivante dalla presenza nel vano di una diffusa e costante condizione di umidità, da effetti della risalita capillare dell'umidità rilevabili anche sulla muratura decorata; le visibili manifestazioni di migrazione di sali sulle superfici e di cristallizzazione dei medesimi, con fenomeni diffusi di incrostazione superficiale si aggiungono ad altre alterazioni, di origine biologica, con la presenza sulle superfici di microrganismi, funghi e alghe, presumibilmente con la proliferazione di licheni.

Stante l'apparente presenza di intonaci di due differenti periodi storici o almeno cronologici, sarà opportuno prevenire almeno una piccola entità di preventive indagini diagnostiche, tese a verificare le eventuali differenze qualitative e quantitative della composizione dei due differenti intonaci presenti sulla parete: la situazione di degrado consiglia anche la verifica delle condizioni termo idrometriche ambientali e parietali e la conoscenza della natura dei sali solubili presenti. Eventuali ulteriori problemi conoscitivi che si dovessero presentare in corso d'opera, consiglieranno la necessità o meno di ulteriori indagini specificatamente mirate.
